4. 台區植物相分析結果

參、 濕地公園概念與規劃

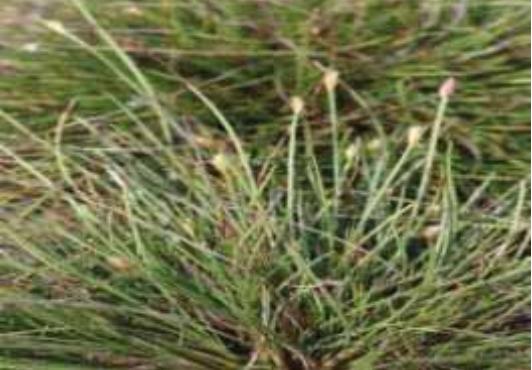
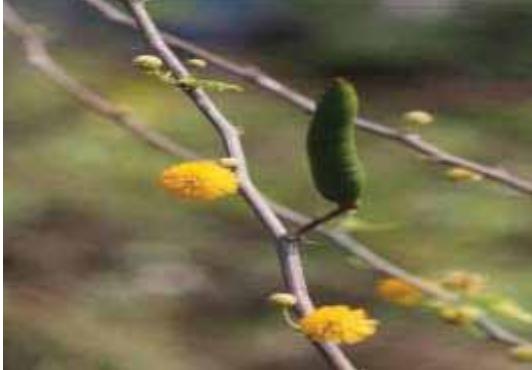
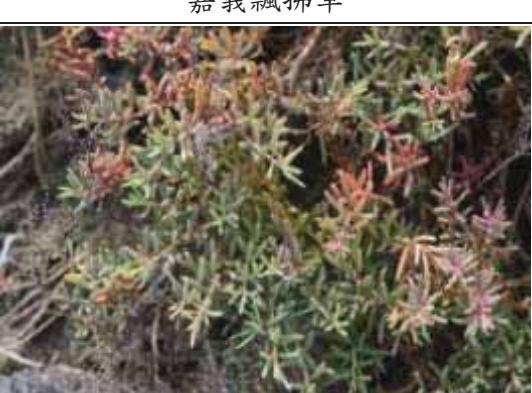
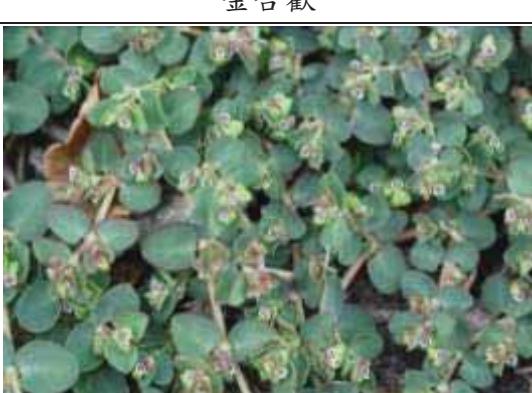
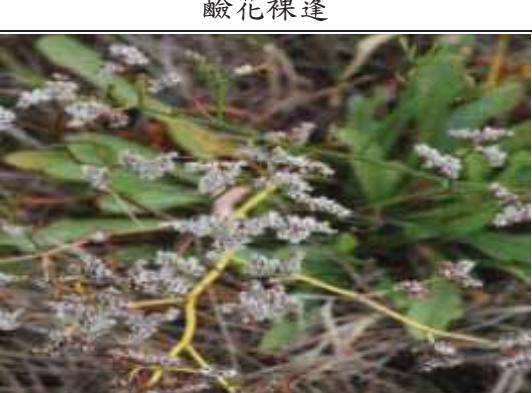
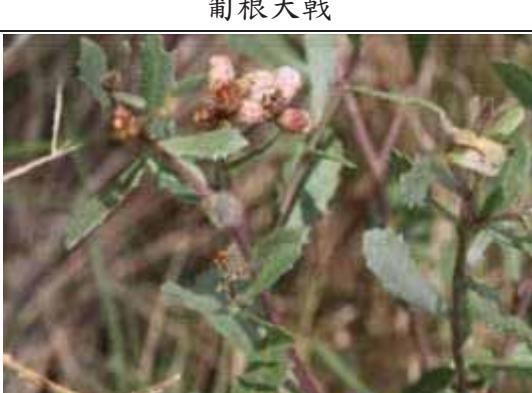
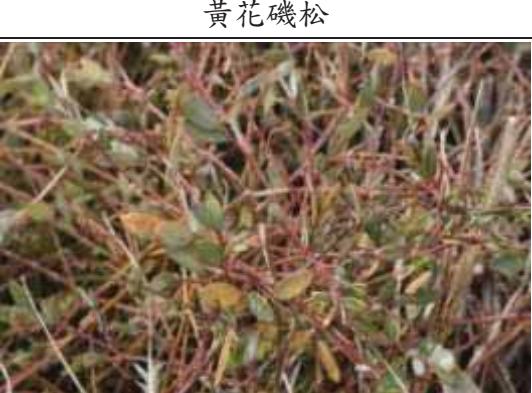
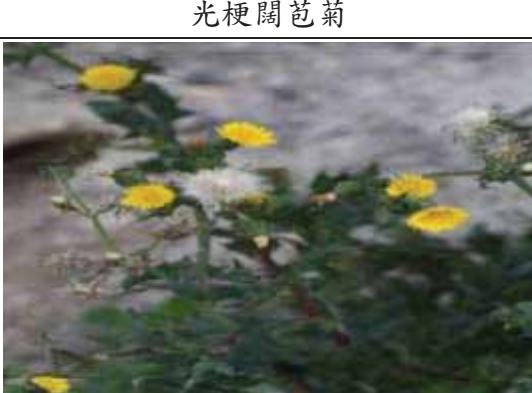
圖 2- 18：台區鹽田濕地植物調查-植物圖片(一)

嘉義飄拂草	金合歡

鹼花裸蓬	匍根大戟

黃花磯松	光梗闊苞菊

假葉下珠	苦苣菜

植物調查1~2季分別為2012年3月10日（第1季）與2012年6月20日（第2季）。由此兩季調查結果可知，台區植物的種類多為鹽田及潮溝邊常見的耐鹽植物，以及廢耕地及荒地常見雜草，少數為庭院、或行道樹的植栽，故喬木種類數量極少，僅發現少數高3公尺以上之黃槿和榕樹，顯示此區植被以草生地為主，由台區植物名錄可知，此區以多年生禾本科、菊科、大戟科、豆科、旋花科等植物為代表。（植物像如圖2-18及圖2-19）

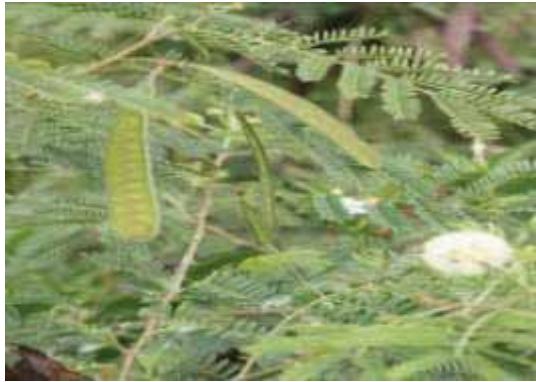
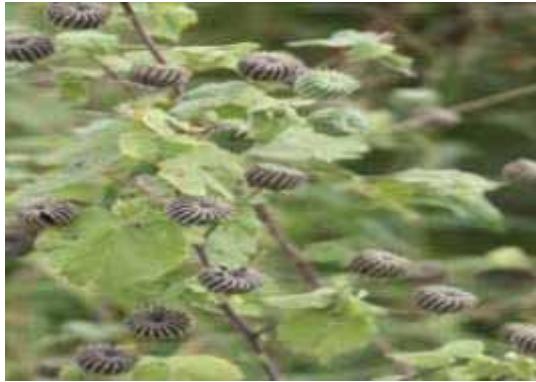
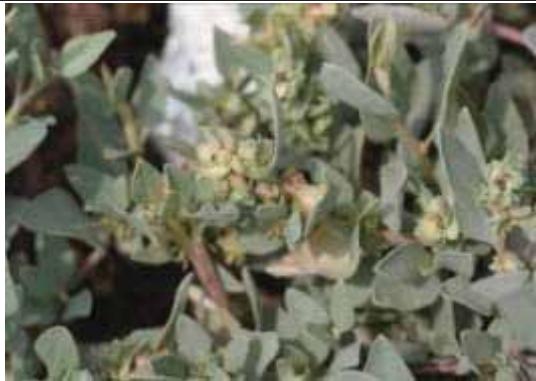
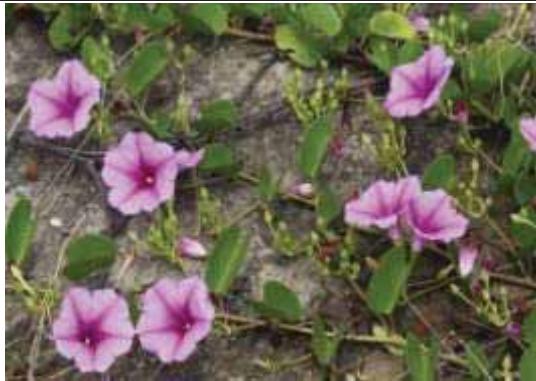
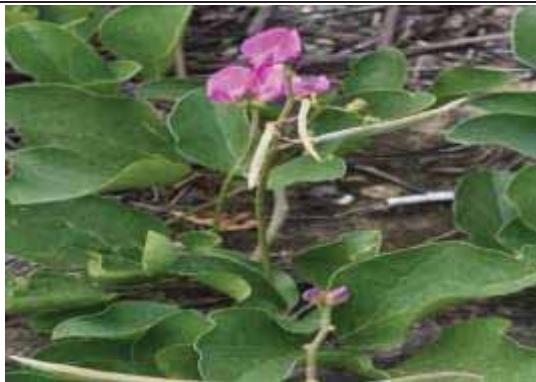
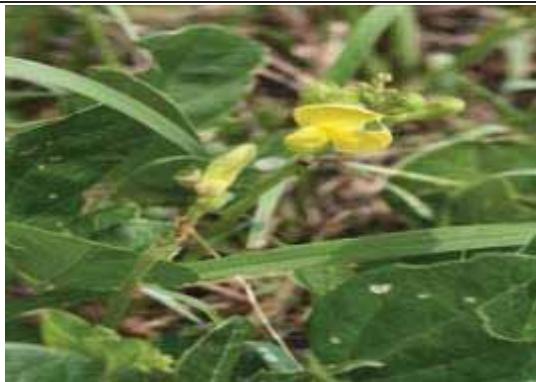
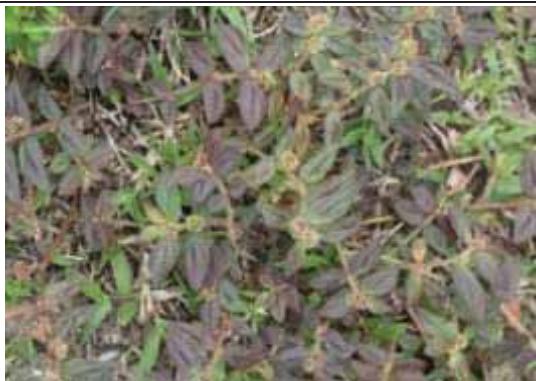
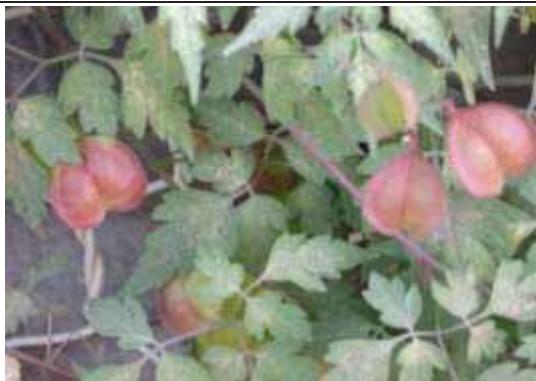
圖 2- 19：台區鹽田濕地植物調查-植物圖片(二)

銀合歡	冬葵子

馬氏濱藜	馬鞍藤

濱刀豆	濱豇豆

飛楊草	倒地鈴

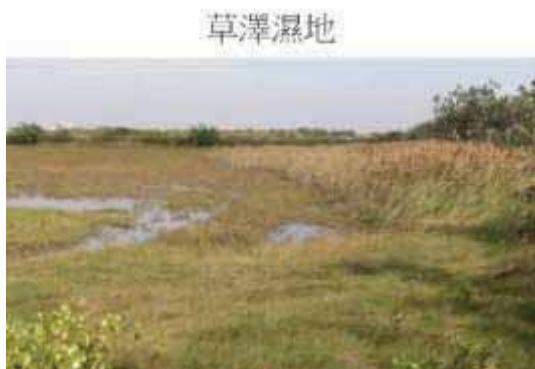
圖 3- 2：濕地棲地道路北面圖(草澤溼地)

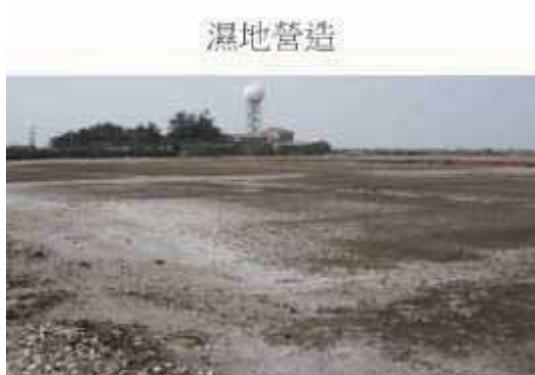
圖 3- 3：濕地棲地道路南面圖(試驗區)

(1)、洗鹽淡化：本區屬於曬鹽作業末端之結晶池，土地含鹽分極高，故目前幾乎無植物生長其中。為降低此區域土壤之鹽分濃度，擬引用潮溝之水與季節雨進行土地洗鹽淡化的工作。為求能以自然引水的方式來進行洗鹽之工作，擬將鹽田表土約 30cm 之厚度，推往四周堤岸堆積，使鹽田之水位低於潮溝之水位，達到自然引水、降低土壤鹽分之功效。
