第三節 好美寮濕地紅樹林浸淹時間分析

第五章 布袋鹽田濕地水門操作試驗

第一節 水門操作試驗設計

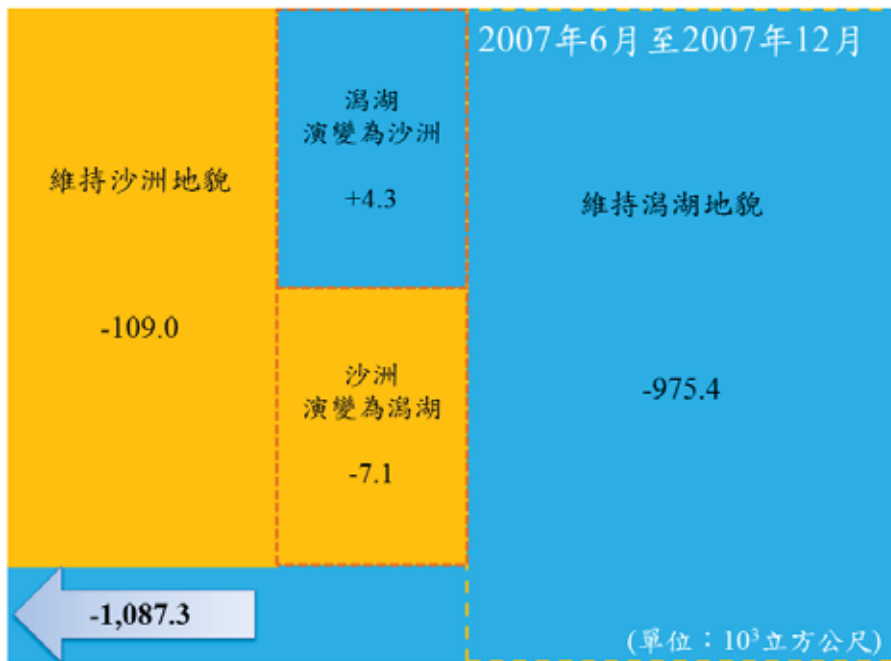
圖 4.5 好美寮濕地之 2007 年 6 月至 2007 年 12 月泥沙收支模式

本團隊現階段初步利用財團法人成大水利海洋研究發展文教基金會於2007年6月7日至6月16日及11月30日至12月11日兩次之水深地形測量成果(如圖 4.3)，北以布袋商港為界、南以好美里北埔地海堤-北段為界，建立2007年6月至2007年12月之泥沙收支模式如圖 4.5，透過此泥沙收支模式建構可發現，2007年6月至2007年12月間，好美寮沙洲及及瀉湖共流失 $1,087 \times 10^3 \text{ m}^3$ 之泥沙量，其中以瀉湖之泥沙流失量為 $975 \times 10^3 \text{ m}^3$ ，沙洲之流失量為 $112 \times 10^3 \text{ m}^3$ 。

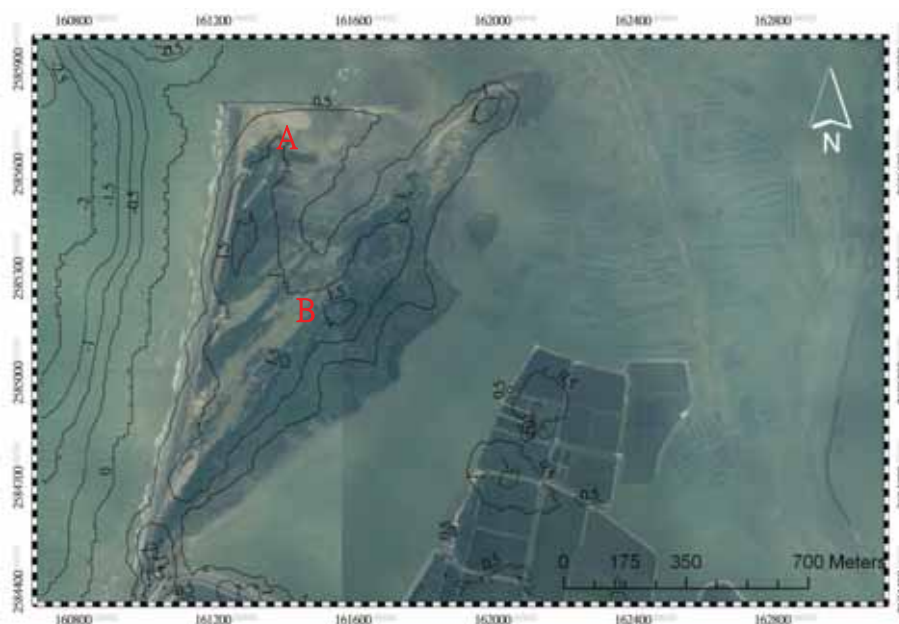
圖 4.6 2010 年好美寮濕地之沙洲高程調查 (中央研究院謝蕙蓮老師提供)

本計畫根據中央研究院謝蕙蓮老師所提供之 2010 年好美寮濕地之沙洲高程調查(圖 4.6)，利用成功大學水利系蔡長泰老師研究團隊所發展的地文性淹水模式(Physiographic Inundation Model; 2007)於好美寮濕地內之沙洲進行極端事件下之紅樹林浸淹時間分析。根據中央氣象局逐時潮位紀錄，2011 年東石潮位站最大潮位發生於 2011 年 8 月 30 日 11 時 12 分，潮位紀錄為 2.17m，本計畫根據此事件進行 48 小時之紅樹林浸淹時間分析，由分析結果(圖 4.7)可發現紅樹林之浸淹時間及浸淹高度受地表高程與潮位高程所決定，當潮位高度大於地表高程時即發生浸淹，浸淹高度為潮位高度減地表高程。

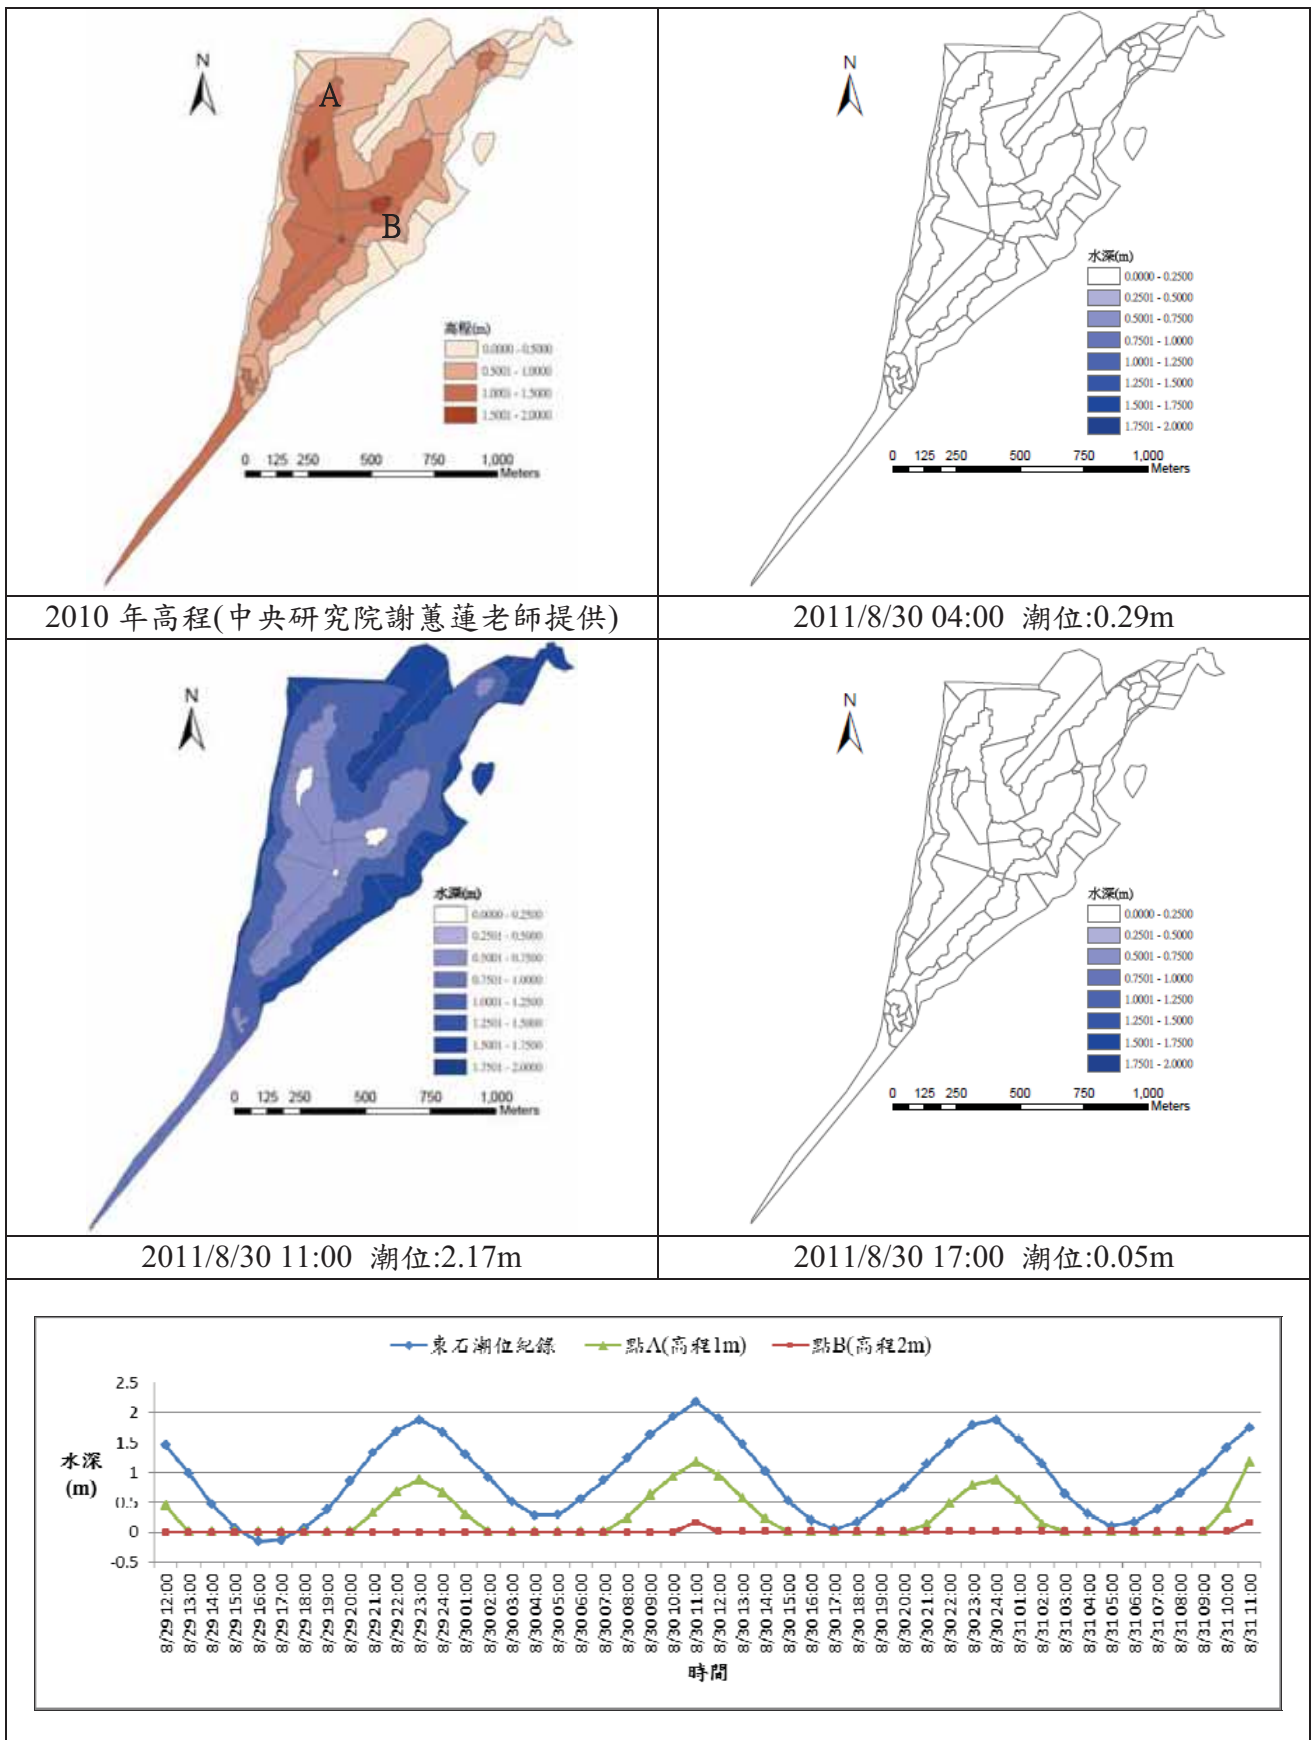
圖 4.7 好美寮濕地沙洲浸淹分析

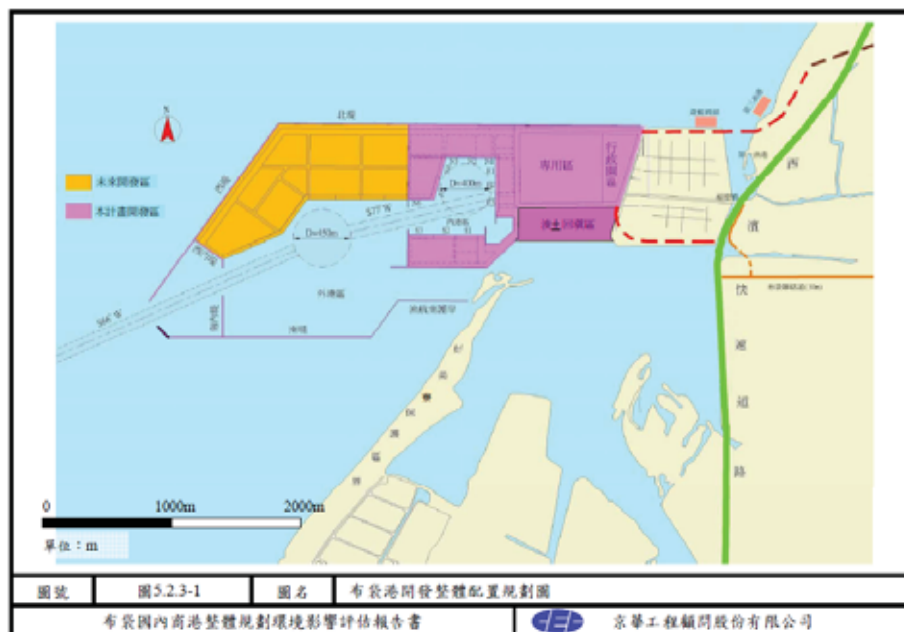
圖 4.9 布袋港開發整體配置規劃圖 (交通部高雄港務局，2008)

好美寮濕地目前面臨之主要環境課題為紅樹林之消失與沙洲之侵蝕，根據歷年之航照圖比對，台 61 線西側原有大片紅樹林，於 2002 年之航照圖中已經消失；且由 2010 年之航照圖顯示，相較於過去，好美里海堤外之沙洲呈現侵蝕狀況。透過泥沙收支模式(Sediment Budget)之建構可探究海岸變遷與地貌演變之緣由，然而其需透過長時間的資料收集與分析以探究不同時間與空間上之變遷趨勢，故好美寮濕地之變遷分析仍需仰賴未來持續性的調查成果進行分析與修正之。此外，高雄港務局擬進行布袋國內商港整體規劃，擴建好美寮濕地北側之布袋港南堤，於原有 544m 之漁航南護岸向海測沿伸 2,055m(圖 4.9)；此計畫已於 2007 年 12 月 20 日通過環境影響評估，並於 2012 年報請行政院核定，擬定於 2014 年施工。此工程對於好美寮濕地沙洲之影響，需進行進一步之分析與探討。

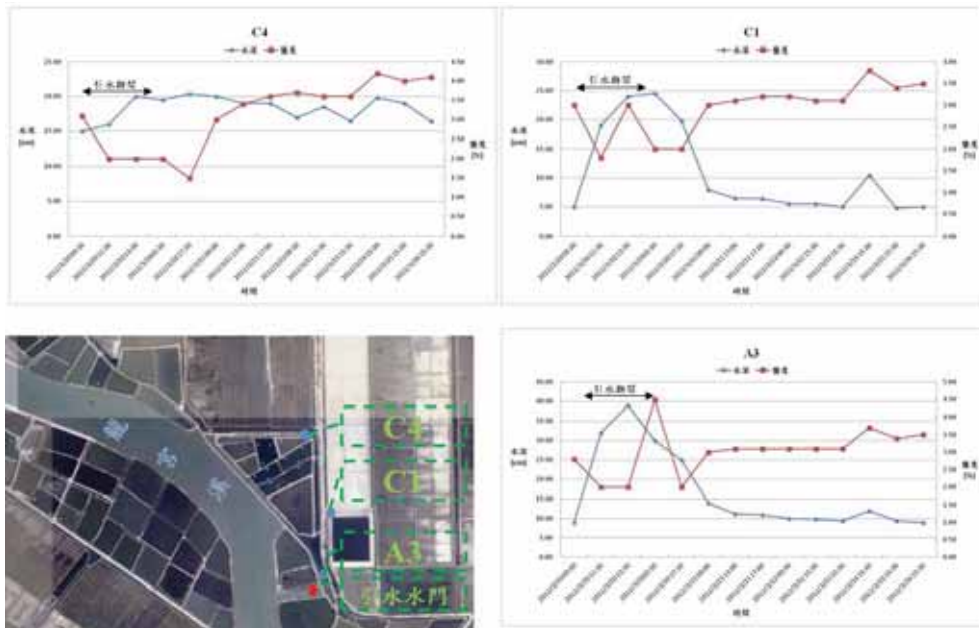
圖 5.6 第一次水門操作試驗鹽度監測

本團隊於布袋鹽田濕地中分別於試驗前、試驗中試驗後進行鹽度監測，其中受水門操作影響而有較大引水量之點位，其水位鹽度監測結果如圖 5.6。由結果可發現，透過水門操作引水進入鹽田中，受水文量補充之區域，其鹽度會隨著水源的補充而下降至 2%，但隔天隨即回復至水門操作前之鹽度約 3%，且隨著鹽田內水量的蒸發，其鹽度會逐漸提升，於 3 月 26 日鹽度達 3.5 至 4.0%。

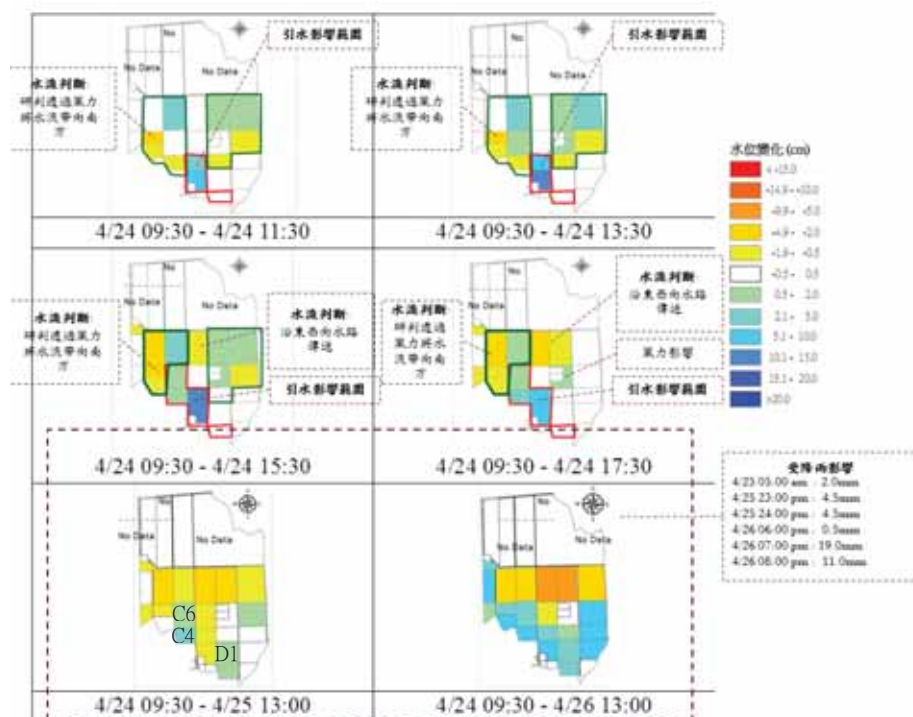
圖 5.8 第二次水門操作試驗水位監測

水門操作試驗中及試驗後之水位監測結果如圖 5.8。本團隊依據各時間點之水位紀錄、鹽度紀錄及中央氣象局將軍海象站之風力資料，分析區域中各區塊之水位變動情形並推估其緣由，由分析結果可發現，此次水門操作試驗之影響範圍與第一次引水試驗成果雷同，其受區域內之路堤及水道所限制，引水影響範圍僅限於布袋鹽田濕地南邊 199 公頃(即布袋鹽田濕地總面積之 11.6%)之區域(如圖 5.6)；此外，由 4 月 25 日 13 時 30 分之水位監測結果可發現，除布袋鹽田濕地南側之測站(C4、C6、D1)有記錄到尚存有受試驗影響補充之水量外，其餘區域之水位皆已回復至水門操作試驗前。而根據中央氣象局鰲鼓測站紀錄，自 4 月 25 日 23 時至 4 月 26 日 8 時累積雨量達 29.5mm，因此於 4 月 26 日 13 時 30 分之水位監測結果可發現，布袋鹽田濕地內約 212 公頃之鹽田(即布袋鹽田濕地總面積之 29.4%)受降雨影響而使水位提升 5-15 cm。

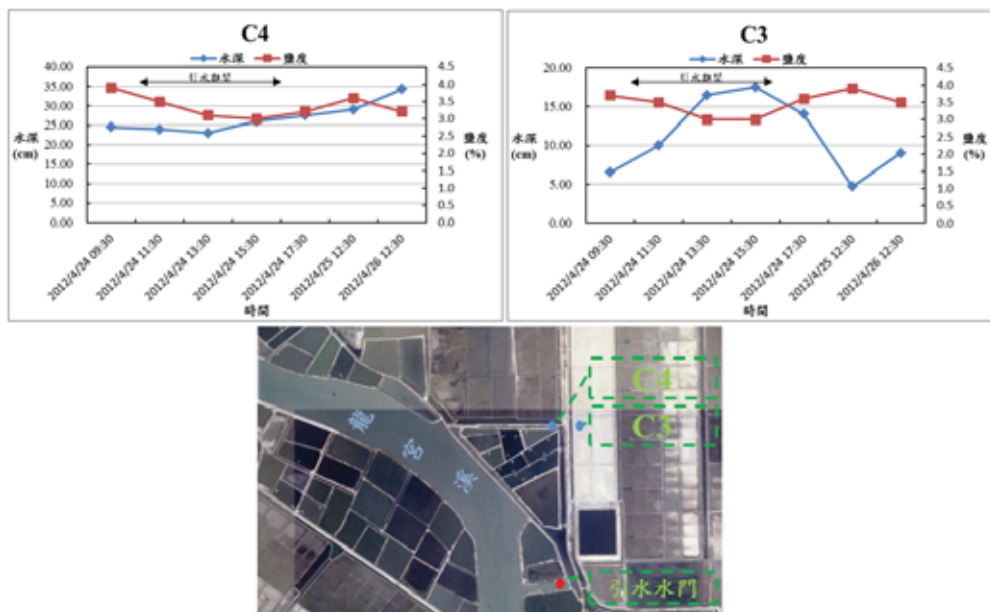
圖 5.9 第二次水門操作試驗鹽度監測

本團隊於布袋鹽田濕地中分別於試驗前、試驗中試驗後進行鹽度監測，其中受水門操作影響而有較大引水量之點位，其水位鹽度監測結果如圖 5.9。由結果可發現，透過水門操作引水進入鹽田中，受水文量補充之區域，其鹽度會隨著水源的補充而下降至 3%，而隔天隨著鹽田內水量的蒸發，其鹽度會略為提升，直至 4 月 26 日受降雨之淡水補充的影響，鹽度略為下降。

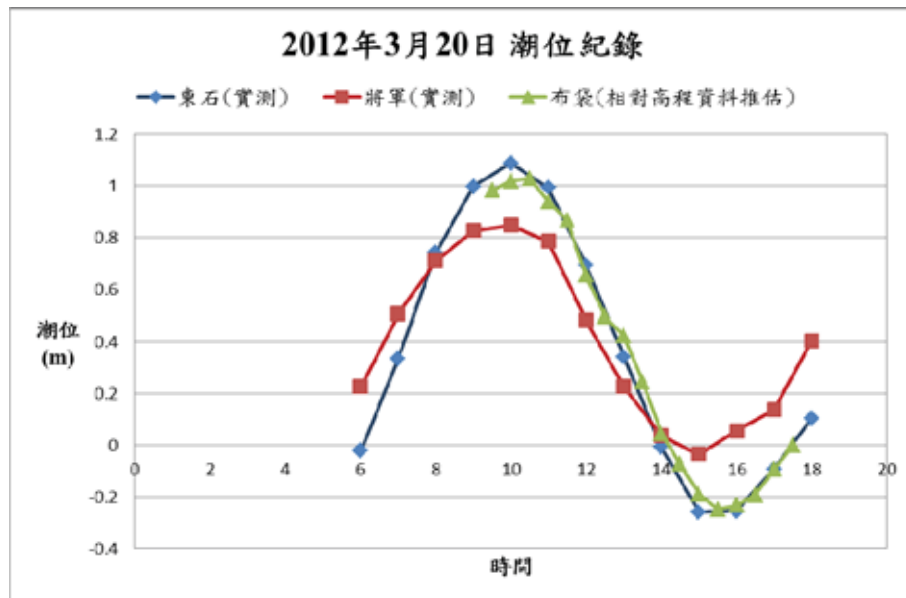
圖 5.10 第二次水門操作試驗鹽度監測

根據本計畫於 2012 年 3 月 20 日在龍宮溪操作水門外之潮位監測紀錄與中央氣象局東石及將軍潮位站之逐時潮位資料進行比對，本區域之潮位與東石潮位站之潮位紀錄較為吻合，兩地區之潮位資料差值約 10cm，時間差小於 0.5hr(圖 5.10)。本計畫進一並依據 2012 年 3 月 20 日及 4 月 24 日之測量紀錄進行推估，未來若欲進行引水量估算，可利用計算式 4.1，依循不同之水門操作方式進行估算，其中 H(外水水位-水門底高程)則可以東石潮位站潮位-(-0.67)m 進行估算。
