# 嘉義縣 101 年度國家重要濕地保育行動計畫

## 好美寮及布袋鹽田濕地 水文生態空間整體保育規劃及環境營造計畫(II)

執行單位：國立成功大學水利及海洋工程學系

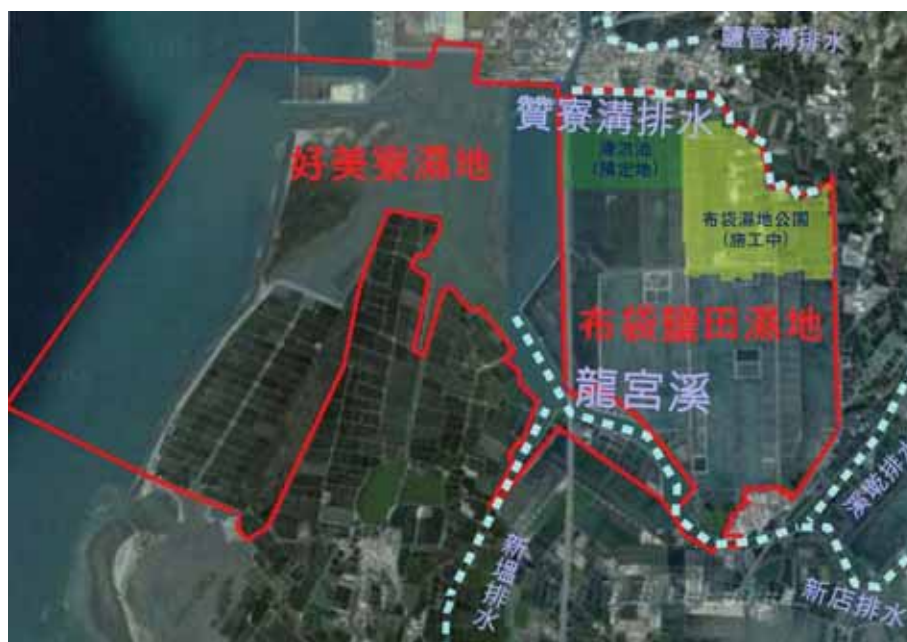
圖 1.1 計畫範圍 (底圖：Google Earth, 2011)

本計畫針對好美寮濕地及布袋鹽田濕地進行整體水文生態空間分析與規劃，計畫區域西臨台灣海峽，東以台 17 線為界，週邊有贊寮溝排水系統及龍宮溪排水系統流經。好美寮濕地面積為 1171 公頃，濕地內富含潟湖、潮間帶、沙洲、及鹽田等不同型態之棲地；而布袋鹽田濕地面積為 721 公頃，區域內為鹽田之棲地環境。其中，布袋鹽田濕地內東北隅約 120 公頃土地已於嘉義縣濱海生態防線環境景觀總體營造計畫中被劃設為布袋濕地公園，並自 2010 年 6 月起已開始進行工程施作，預計 2012 年底完工(大擘水土保持技師事務所，2010)；此外，為改善嘉義南部沿海地區排水現況，經濟部水利署水利規劃試驗所亦規畫未來於布袋鹽田濕地內西北隅約 80 公頃之土地設置滯洪池(經濟部水利署水利規劃試驗所，2008)。

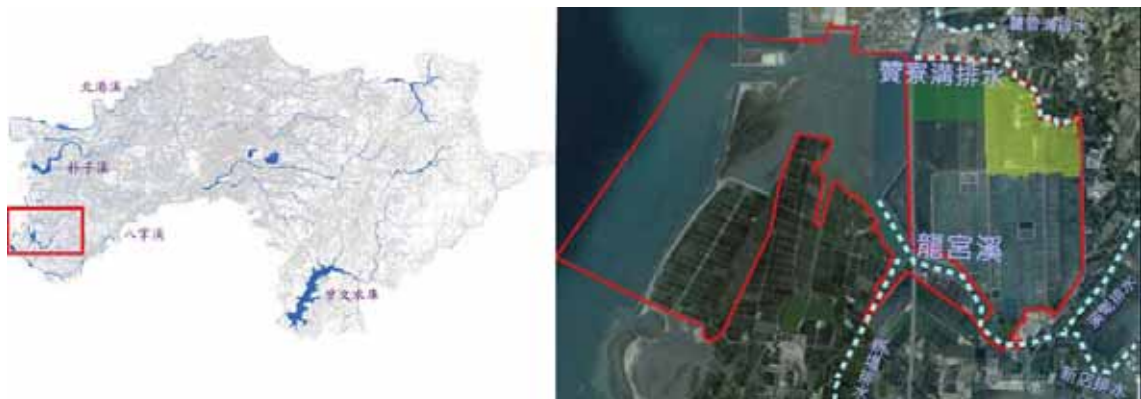
圖 2.1 計畫區域重要水系分佈圖

嘉義縣境內主要河川為北港溪、朴子溪及八掌溪，本計畫區位於朴子溪及八掌溪流域間，周邊有贊寮溝排水及龍宮溪排水流經(圖 2.1)。贊寮溝排水屬布袋地區排水系統之一，排水路長約 4.9 公里，流域面積約 512 公頃，地面標高介於 EL.-2.0~2.0 公尺間，集水區內地勢多低於平均海平面，因此屬低地易淹水區域(嘉義縣政府，2010a)；龍宮溪排水系統包括溪墘排水、新店排水、新塢排水等三條主要排水幹線，排水集水區域東西長約 15 公里、南北寬約 12 公里，集水區域面積約 105.93 平方公里，地面標高介於 EL.-1.0~10.0 公尺間，流經之區域地勢非常平坦，整個流域平均坡度約 1/2,000 左右，且受地層下陷影響，排水異常困難，亦屬於低地易淹水區域(經濟部水利署水利規劃試驗所，2007；嘉義縣政府，2010a)。

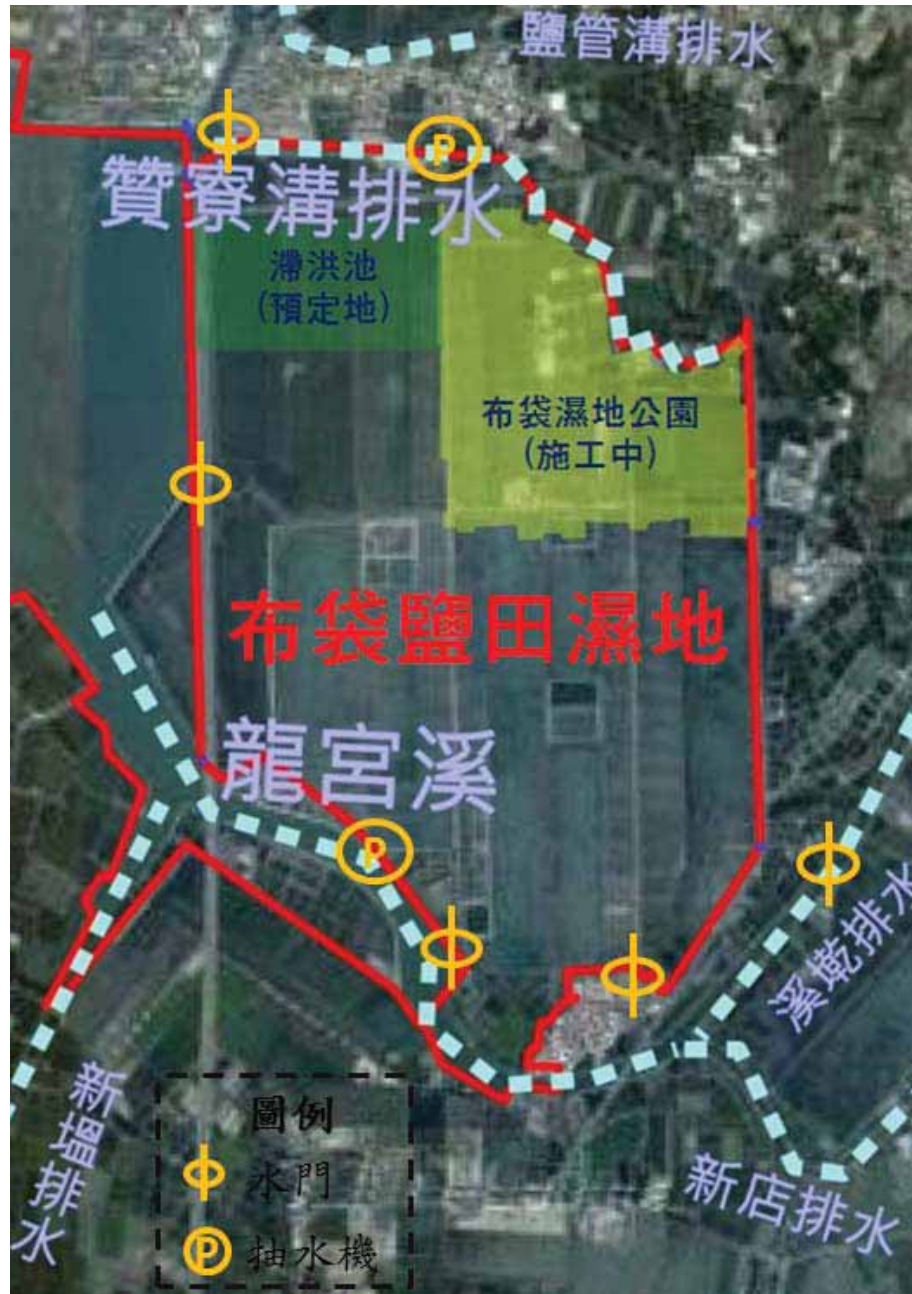
圖 2.4 計畫區域週邊水門及抽水機分佈圖

布袋鹽田濕地中，由於過去鹽田在輸送海水之鹽田水道仍分佈在計畫區內，藉由在鹽場中交錯的引排系統形成水循環。過去鹽場運作時，給水源主要來自周邊之排水系統，透過水門控制進出鹽場，而鹽田水道各匯流點設置有水門控制水的進出流量，以調控海水、雨水進出水量，並經其間的水道調節水位與滷水濃度；而台鹽公司減資釋出土地後，因缺乏專人管理維護，鹽田內部水門及部份水道已破壞，甚至有部份水門已被封死。經本團隊調查，目前布袋鹽田濕地內之水源包括雨水存留、龍宮溪週邊水

門操作引水、及有少許水量經由水門破口進入鹽田中；而於洪泛時期，本計畫區因地勢低窪無法排水，僅靠抽水機抽排鹽田內之積水。

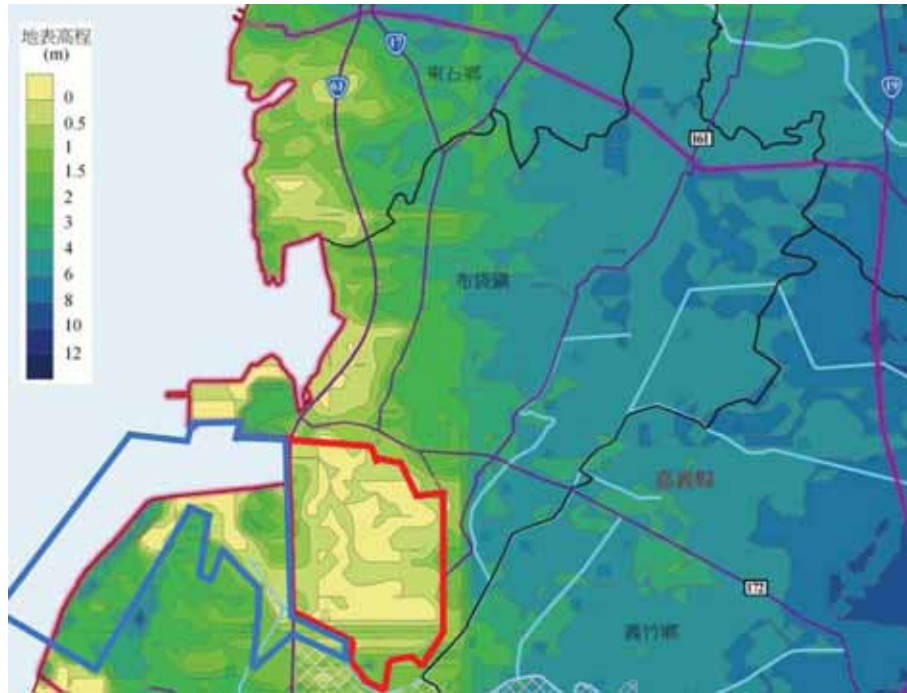
圖 2.6 計畫區域高程圖

根據南布袋濕地改善復育調查規劃計畫(財團法人台灣大學建築與城鄉研究發展基金會，2010)之調查(圖 2.6)，嘉義縣境內台 17 號道路西側地面高程多低於 6m，而至台 61 號道路西側地面高程大多低於 2m，平均坡度約 1/2,000；而計畫區內地勢平坦，高程變化範圍約為-0.3m~0.5m。

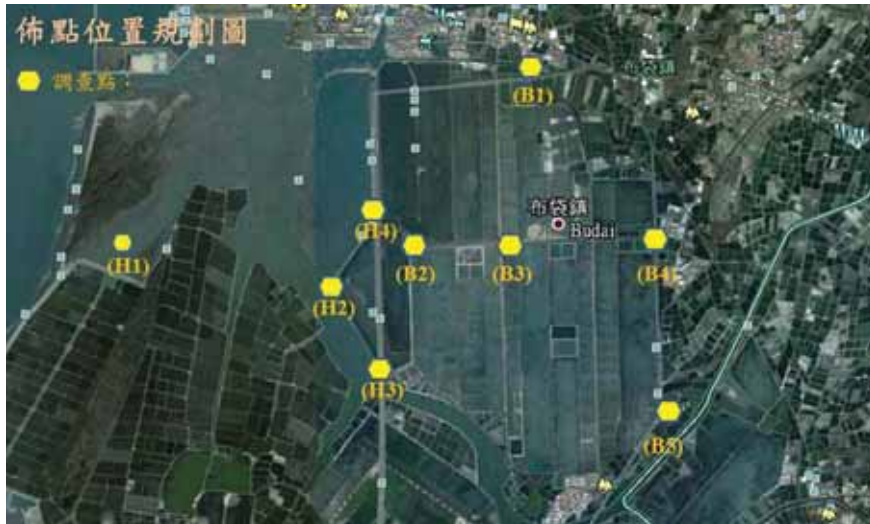
圖 3.1 各測站位置圖

本計畫於計畫區內選定 9 個測站進行物理性與化學性指標之水質監測，其測站名稱與環境描述見表 3.1，測站位置見圖 3.1，其中 5 點測站(B1、B2、B3、B4、B5)位於布袋鹽田濕地，4 點測站(H1、H2、H3、H4)位於好美寮濕地，採樣點包含三種主要的環境型態：排水渠道(B1、H3)、鹽田溝渠(B2、B3、B4、B5)及瀉湖沙洲(H1、H2、H4)。此外，B2 蓄水池測站為未來進入自然公園的水源源頭；B1 贊寮溝測站目前有家戶污水匯入，H4 測站為 2012 年新增的測點。本計畫規劃之檢測項目及頻度如表 3.2 所示，並於 2012 年 1 月 8 日、4 月 14 日、7 月 13 日與 10 月 14 日完成四季之檢測。檢測結果說明如下：

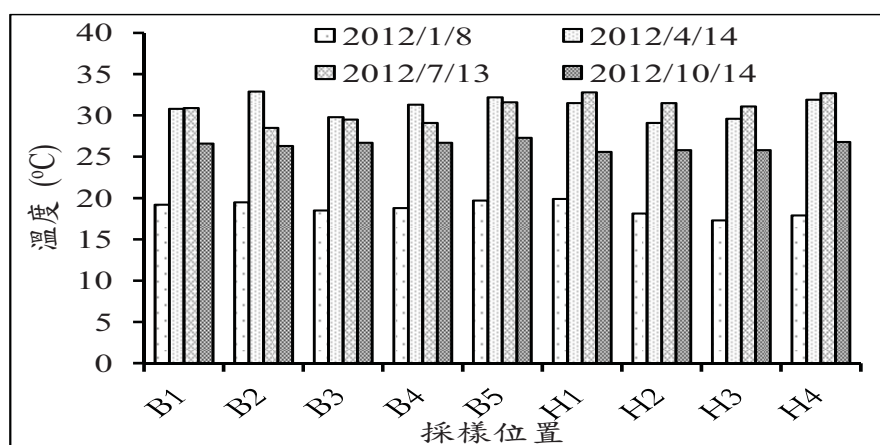
圖 3.2 2012 年各測站水溫採樣成果

水溫為評估水體品質的重要物理參數之一，水溫的變化受氣候與廢污水的排放所影響，並會影響化學反應速率、氣體溶解度、微生物的活性與代謝速率。第一季採樣時間為 1 月 8 日，屬冬季，採樣水溫範圍介於 17.3~19.9 °C，平均為 18.8 °C；第二季採樣時間為 4 月 14 日，屬春季，然而根據中央氣象局的統計資料，嘉義 4 月份氣溫最高已達 33.6 °C，炎熱度直逼夏季，採樣水溫範圍介於 32.9~29.1 °C，平均為 31.0 °C；第三季採樣時間為 7 月 13 日，屬夏季，採樣水溫成果與第二季相差不多，平均為 30.6 °C；第四季採樣時間為 10 月 14 日，屬秋季，採樣之平均水溫降為 26.4 °C。故全區之水溫明顯受氣候影響。

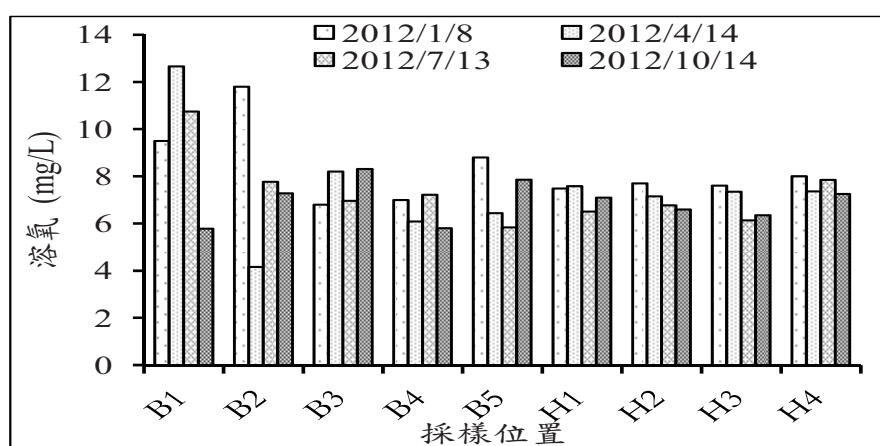
圖 3.5 2012 年各測站溶氧值採樣成果

溶氧為溶解於水中的氧量，為評估水體品質的重要指標，水中溶氧主要來自大氣中氧的溶解、自然或人為的曝氣作用、水生植物或藻類的光合作用，但若水中存在有機物的污染時，因微生物分解有機物，導致溶氧降低。第一季採樣(1月18日)，溫度低，溶氧增加，所有樣點溶氧皆高於 6.8 mg/L，B2 更高達 11.8 mg/L，現場也發現附着性的大型藻，應是光合作用使溶氧過飽和，樣區平均溶氧為 8.3 mg/L，標準偏差為 1.6 mg/L；第二季採樣(4月14日)，除了 B2 溶氧為 4.2 mg/L 外，其他樣點的溶氧皆大於 6.0 mg/L，樣區平均溶氧為 7.7 mg/L，標準偏差為 2.4 mg/L，且 B1 藻類生長旺

盛，溶氧過飽和達 12.7 mg/L，B2 雖也有懸浮藻類生長，但採樣現場臭味四溢，可推測有機物污染嚴重，現場也發現魚屍遍野，所以溶氧最低；第三季(7月13日)與第四季(10月14日)平均溶氧分別為 7.9、7.3 mg/L。整體而言，各測站四季溶氧的平均值介於 6.53~9.67 mg/L，且除了 B2 在第二季不及 5.0 mg/L 外，其他各樣點在各季的溶氧皆大於 5.0 mg/L，按地面水體分類水質標準，海域地面水體屬於甲類(DO>5.0 mg/L)。

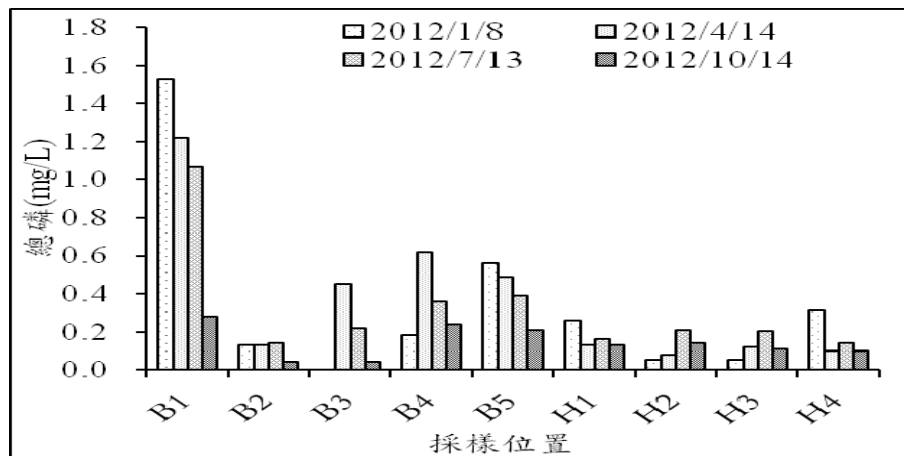
圖 3.12 2012 年各測站總磷濃度採樣成果

總磷包含正磷酸鹽、聚磷酸鹽及有機磷，水中的磷幾乎全部以磷酸鹽的形式存在，磷是植物生長重要的養分，當過量的磷進入水體將導致藻類的過度繁殖與死亡，形成優養化現象。根據本計畫區內 2012 年採樣成果，四季採樣之總磷測值介於 $<0.05\sim 1.53$  mg/L，平均濃度分別為 0.34、0.37、0.29、0.09 mg/L，樣點間的測值差異頗大，其中以 B1 測點的測值最高，四次平均值為 1.03 mg/L，推測原因應是家庭污水匯入造成磷含量偏高。

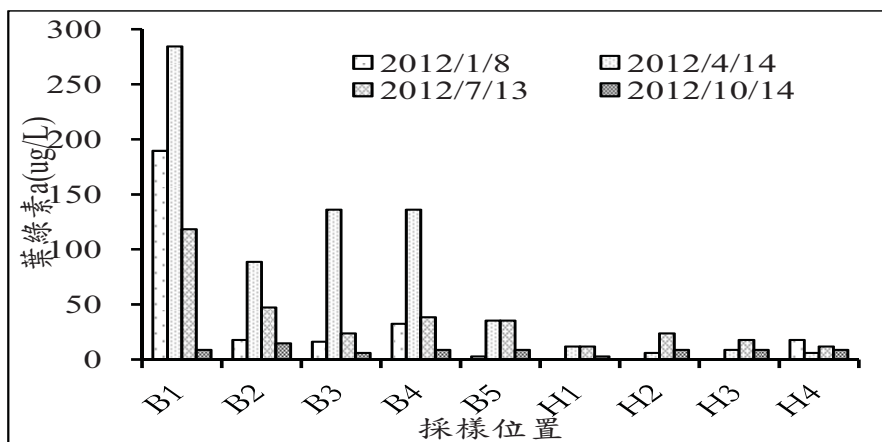
圖 3.14 2012 年各測站葉綠素 a 採樣成果

葉綠素 a 主要可以呈現水體中懸浮藻類的量，根據本計畫區內 2012 年採樣成果，四季測值範圍為 ND~284.4  $\mu\text{g/L}$ ，平均值分別為 30.8、79.3、36.5、8.6  $\mu\text{g/L}$ ，其中 B1 測點除了總磷居全樣區之冠外，四次葉綠素 a 測值平均為 150.3  $\mu\text{g/L}$  為全區之冠，初步研判應有家庭污水排入造成此結果。此外，於第二季採樣(4 月 14 日)時，因 B2~B5 測點之水路被封閉，水流呈停滯狀態，懸浮藻類得以大量生長，故第二季 B2~B5 水樣的葉綠素 a 較第一次平均高出 81.8  $\mu\text{g/L}$ 。
