臺南濱海軸帶扇形鹽田景點藝術設置案 濕地徵詢文件

提案單位：臺南市政府觀光旅遊局

中華民國111年3月4日

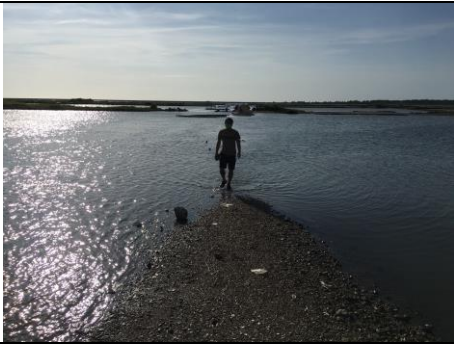
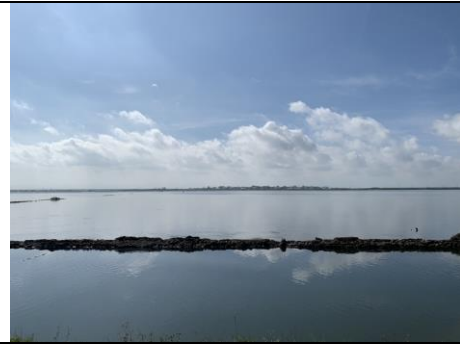
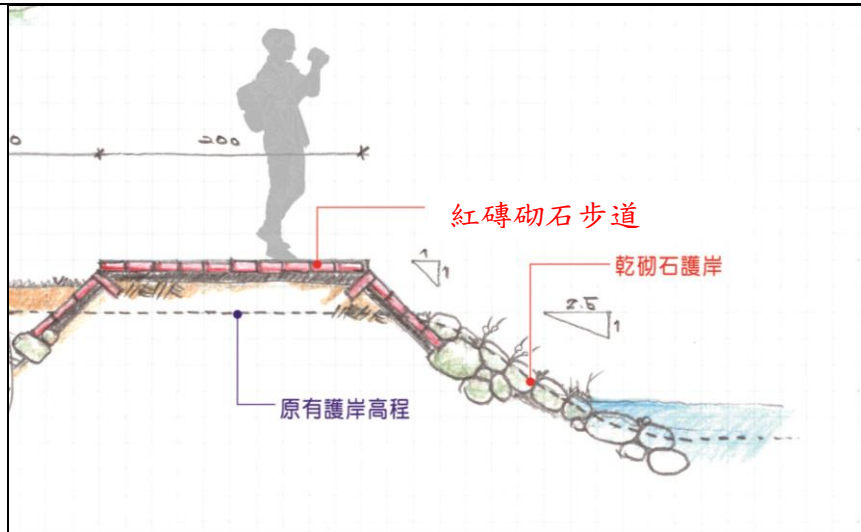
圖 3 中軸道路現況及修復說明

1. 扇形鹽田中軸道路多孔隙生態工法修復：
路長600m、寬2m，以既有鹽田紅磚堆砌方式進行復舊修復，施工於既有道路範圍，**無減少濕地水域面積範圍。**
2. 於扇形鹽田中心處留設停留空間供生態觀察與監測使用：
停留空間兩側各長6m、寬10m，採架高平台與意象設施共構，施工範圍使用架高平台，**無減少濕地水域面積範圍。**
3. 包含扇形鹽田與濕地生態之意象設施：
 - (1) 型式：意象設施採樁基礎架高平台，共長24m、寬10m，與停留空間共構。
 - (2) 材質：上部結構：20t 不鏽鋼板(SUS316)，簍空處理。
下部結構：RC 地梁+樁基礎。
全設施已針對**防止鹽霧害**進行材質考量。
 - (3) 生態友善考量：
 - A. 配色：採用啞光配色，以低反射設計降低對鳥類及其他生物之影響。
 - B. 尺寸：總高度10.5m，頂部寬度2m、底部寬度10m(詳圖6)。
 - C. 風力：以沿海地區強風進行風力計算，設計風壓頂

扇形紋路中軸道路逐漸崩壞現況

扇形紋路中軸道路既有工法修復示意圖

修復中軸道路的修復作業時，將採用原始道路砌築型式，部分中斷區域以細碎石混合牡蠣蚶殼粉方式填復，建置觀察區停留空間時，採鋼板樁圍堰阻絕內外水汙染，樁基礎為預鑄形式避免澆置汙染，施工期間減少不必要的機具施工空間及避免汙染水源，減少施工時可能對鄰近扇形濕地生態影響之擾動，其他施工期間及未來運營期間之具體做法說明如下：

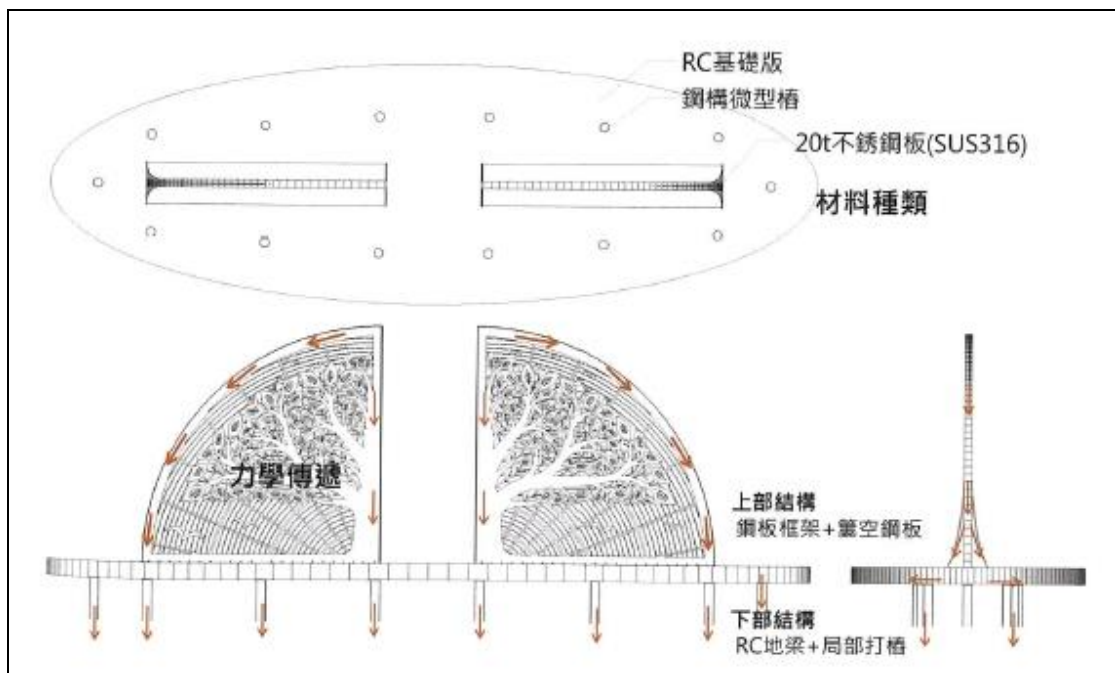
圖 4 停留空間及意象設施平台工法說明

部可抗 $160\text{kgf}/\text{m}^2$ 風壓，意象設施表面多處簍空處理可減少風力反射對於鳥類之影響。

- D. 水域面積影響：施工範圍與停留空間共構，使用架高平台，無減少濕地水域面積範圍。

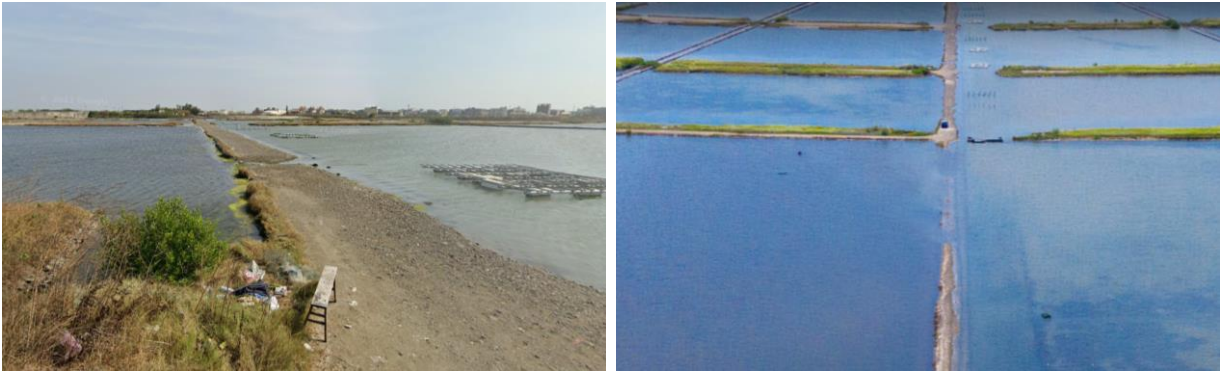
圖 10 土地使用現況

本計畫位於將軍鯤鯨里扇形鹽田內，周邊土地使用分區為非都市計畫區之一般農業區，為非都市計畫區之水利用地、交通用地及鹽業用地之國有土地。

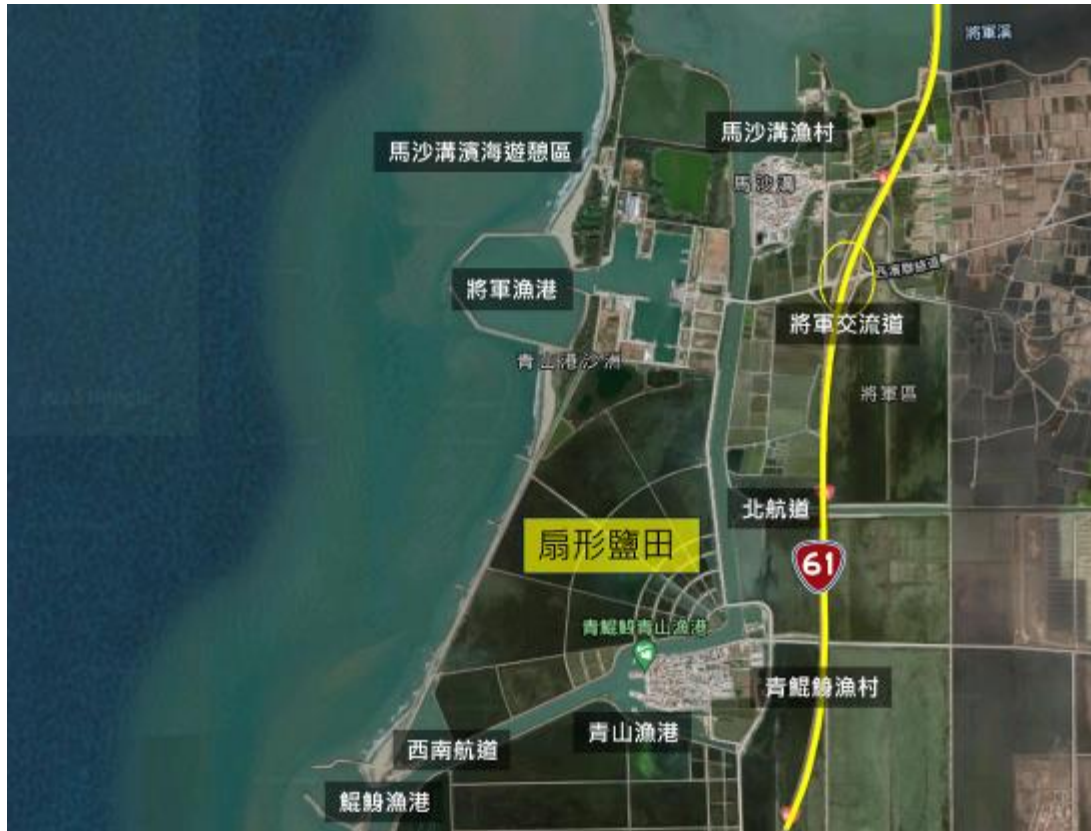
圖 13 扇形鹽田與周邊景點及交通要道相對位置圖

將軍漁港東側一公里處有台61線穿越，在將軍25-1鹽興橋段設有交流道一處，往台17線南25-1及南26道路寬敞行車通暢。

將軍區在地景觀由北到南由北到南有生態公園、馬沙溝3D彩繪村、馬沙溝舊漁港、馬沙溝濱海遊憩區、北航道河濱公園、扇形鹽田、台鹽舊工宿舍、鎮海將軍廟…等。

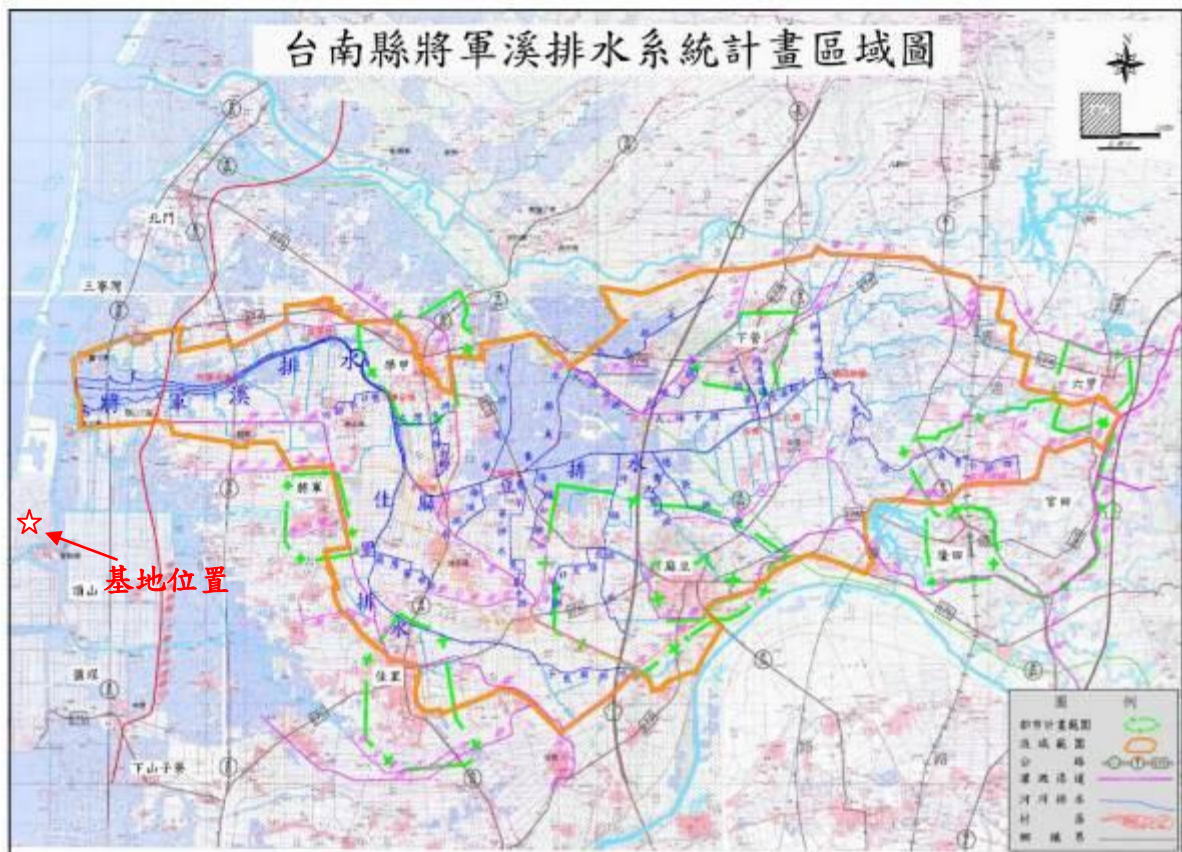
圖 14 基地所在水系

基地周邊主要水系為將軍溪，目前的發源地為臺南市六甲區之集水大渠，而河水的來源大多為區域性的排水。從上游到下游總共包含了六甲、官田、下營、麻豆、學甲、佳里、北門及將軍等八個區，最後在將軍區的蘆竹溝北岸出海，全溪總長為24.2公里、流域面積有16,918公頃、集水區面積有211.97公頃。計畫基地位於將軍溪下游感潮段，非主要集水區域。

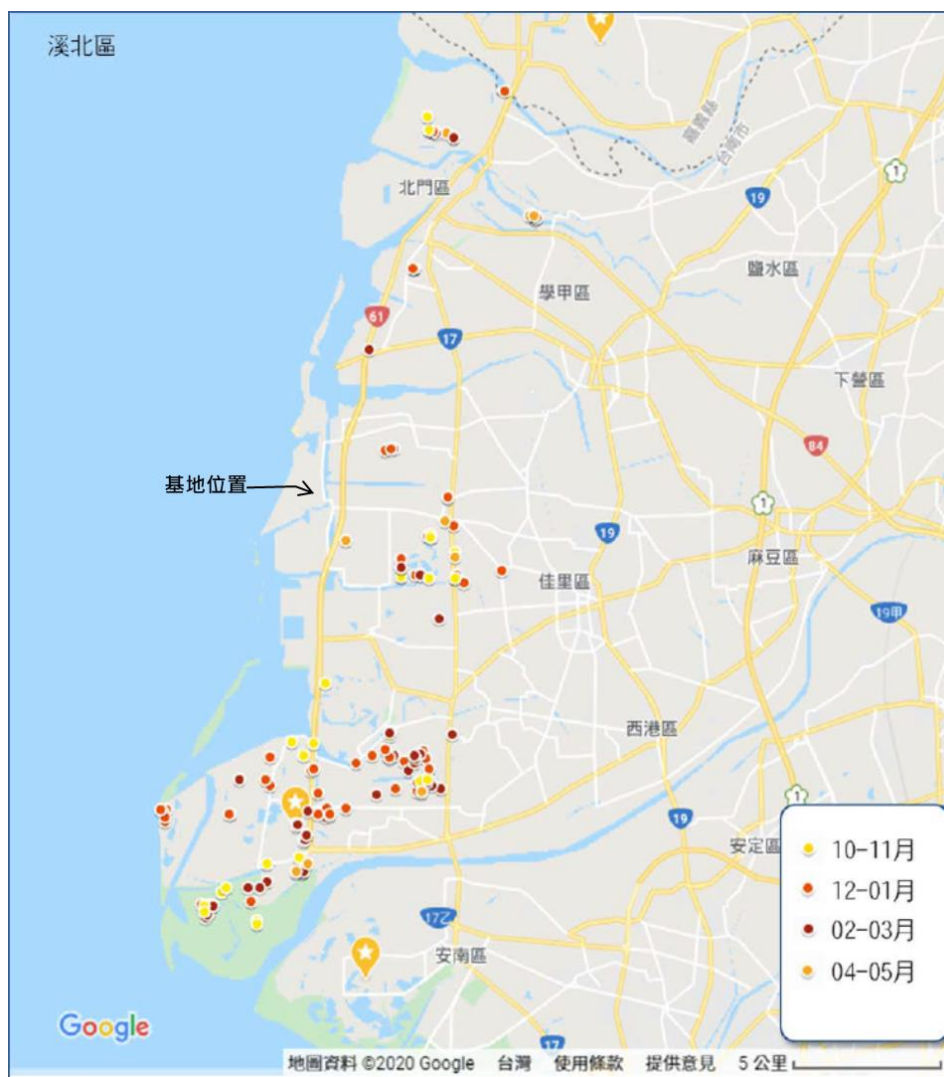
圖 15 曾文溪以北調查區黑面琵鷺使用地點

根據108年10月至翌年5月之鳥類調查結果，顯示扇形鹽田以鷗科、鶺鴒科、鷺科及鷓鴣科等水鳥為主，又以黑腹濱鷗及東方環頸鴒為最多，另曾記錄到6種保育類鳥類(包含 II 級保育類小燕鴒、黑翅鳶、魚鷹、紅隼；III 級保育類大杓鷗、紅尾伯勞)，但未記錄到黑面琵鷺，另比對受關注的黑面琵鷺及冬候鳥棲息熱點(圖14~16)，扇形鹽田並非熱點範圍。

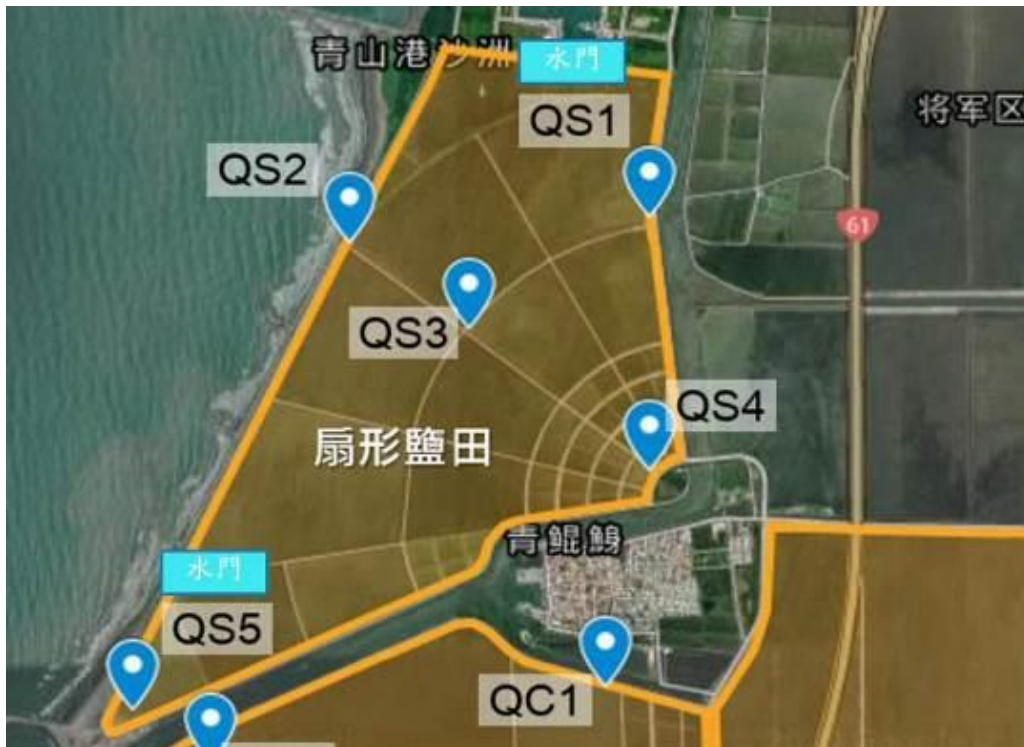
圖 20 「七股鹽田重要濕地生態及水質基礎調查計畫」扇形鹽田樣區

根據文獻資料顯示，扇形鹽田曾記錄到17科32種魚類，優勢種為頭紋細棘鰕虎，其次為雜交吳郭魚，另紀錄13科24種蝦蟹類、12科15種螺貝類，以栓海蜷、扁跳蝦、雙齒近相手蟹為優勢族群，無特有種及保育類，外來種則有2科2種，為雜交吳郭魚及斧形殼菜蛤，而從物種組成來看，兩處水門樣點(QS1、QS5)的魚類組成相近，但與其他3處樣點不同，而鹽田內的樣點(QS2、QS3)環境相似，因此物種組成相似，而 QS4為鹽田水流出口，因此與鹽田內的魚類較為相似，各樣點分布位置詳見圖19。另依據108年9月至109年6月之水質調查分析結果顯示，僅 QS4水質與其他樣點略有差異，可能是其流通狀況較其他樣點差所影響，但扇形鹽田整體水質相似度達90%以上，顯示鹽田內水質變化不大，大多屬未(稍)受至輕度汙染的狀況，但總磷偏高。而計畫所在的位置，為整個扇形鹽田的出水口，同時也受上游漚汪排水及下游西南航道，兩處排水道所影響，營養鹽來源豐富，水流流通較差，需注意避免優養化的發生。

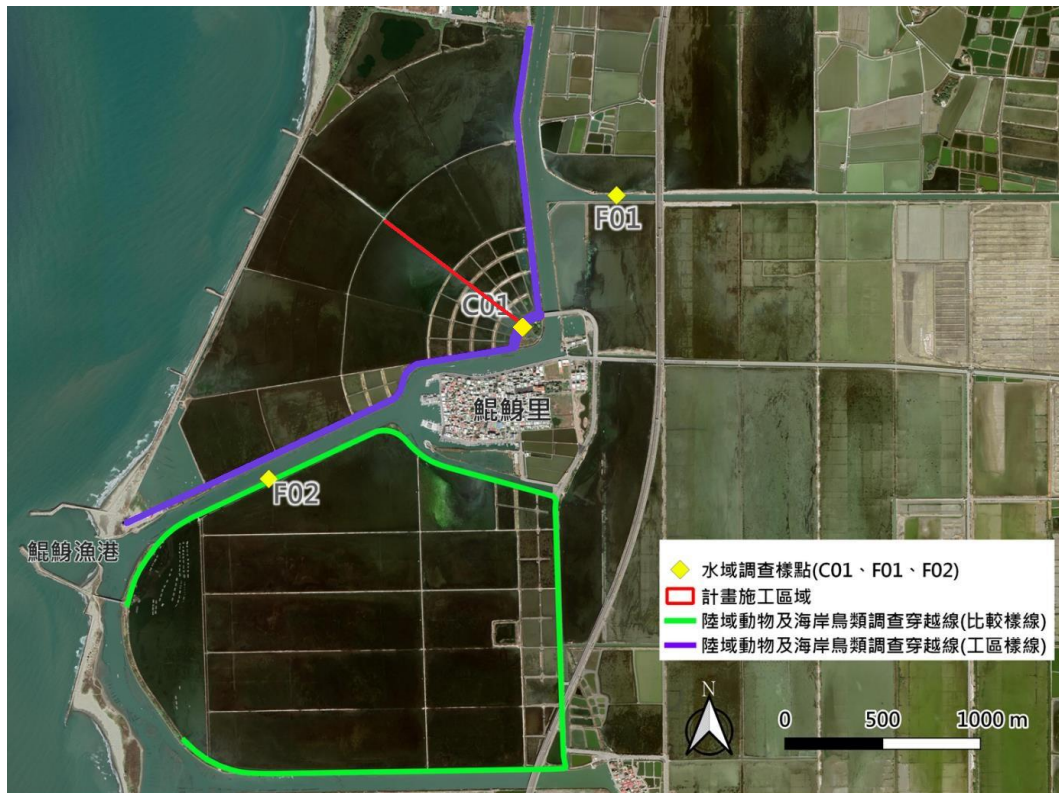
為瞭解計畫周邊生態環境現況，市府團隊於110年3月16、17日在本計畫旁臨路之路段及周邊設置三個樣點進行水域調查(魚蝦蟹螺貝類、水質)，包含漚汪大排及西南航道，另規劃工區樣線及比對樣線進行陸域動物調查，著重在海岸鳥類及陸域鳥類、哺乳類、兩棲類、爬蟲類，詳細位置如下圖。

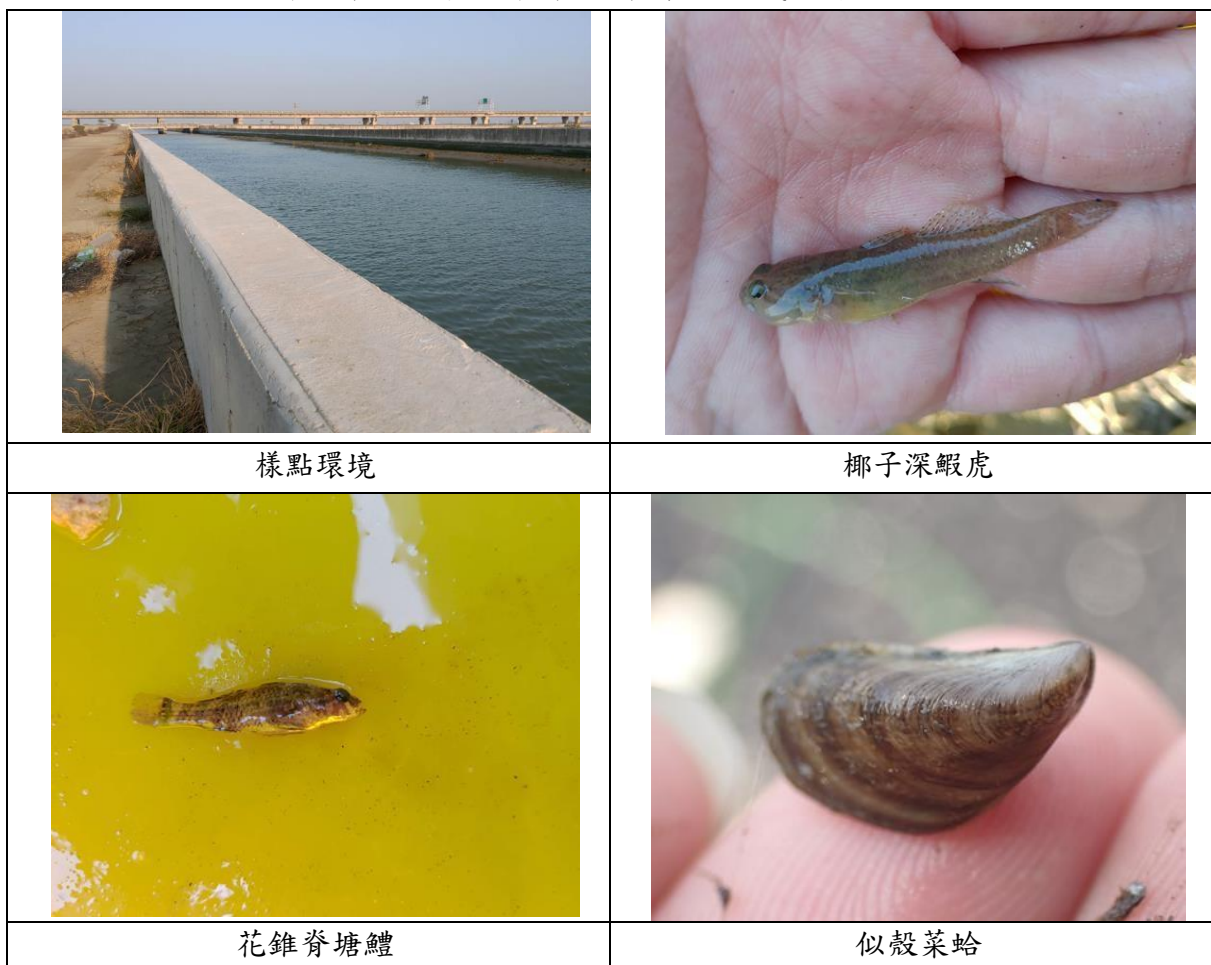
圖 22 工區上游樣點水域生態調查結果

本樣點位於工區上游的漚汪大排水溝，兩岸皆為水泥護岸，泥灘地稀少，僅在低潮時有少量淤積在兩岸基腳的泥沙裸露，且無植被生長，水體無臭味，水色尚算透明，底質則為細密的泥沙。調查紀錄到2種魚類，分別為花錐脊塘鱧及椰子深鰕虎，均為棲息在台灣西部河口、河川下游或潟湖等水域環境，尚算常見，前者為肉食性，後者為雜食性魚類。另蝦蟹螺貝類共記錄到5科5種，均為沿海地區常見物種，其中似殼菜蛤為外來入侵種，目前在台灣西南沿海地區非常普遍，若大量孳生除了造成文蛤養殖損失，也可能堵塞排水管道或水閘門的開關而造成危害。

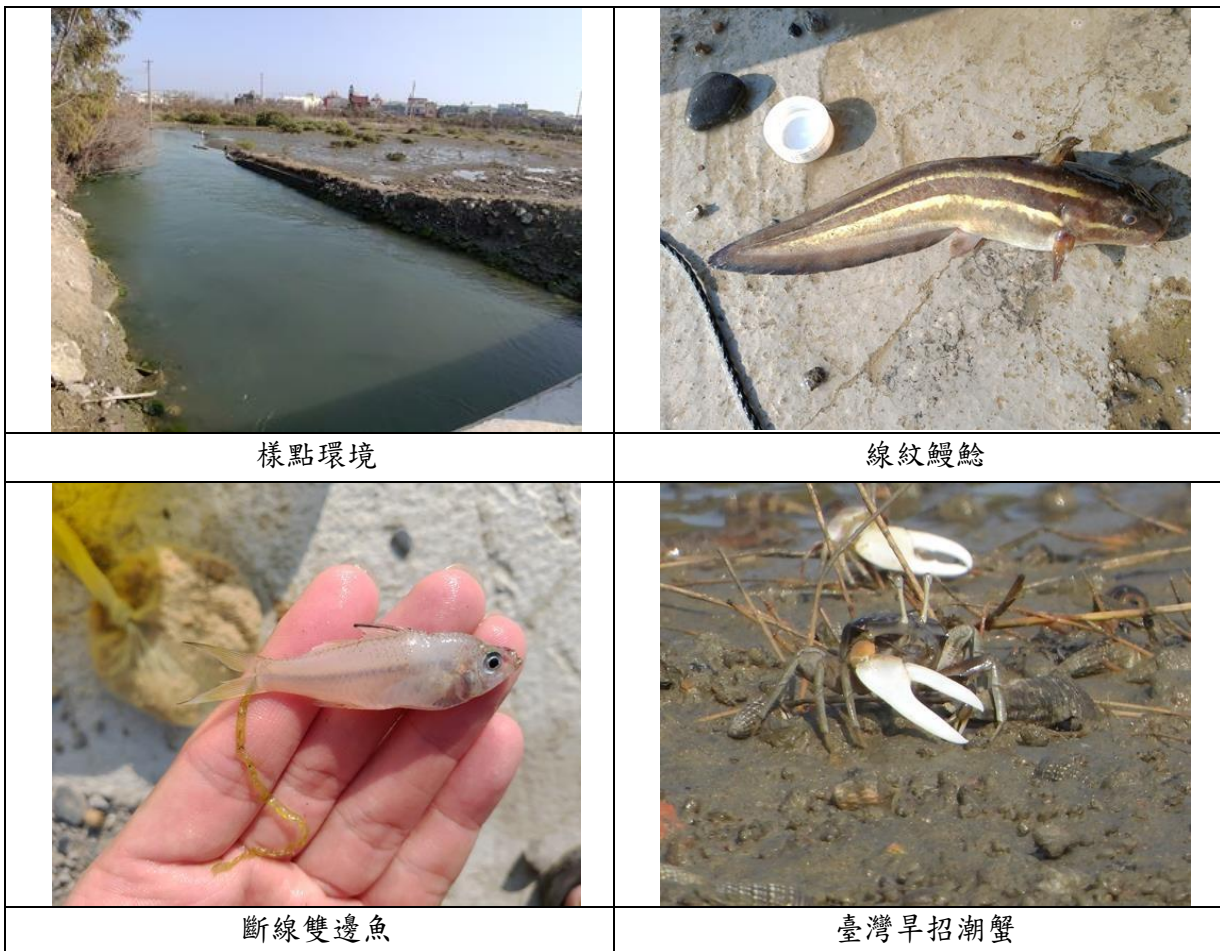
圖 23 工區樣點水域生態調查結果

流強勁，潮溝旁有一小塊紅樹林及感潮的泥灘地，是鄰近區域較為良好的灘地環境，吸引許多種類的招潮蟹及螺貝類棲息，水體無臭味，水色清澈，底質以泥沙為主，參雜部分的建築廢棄物。調查共記錄到2種魚類，分別為線紋鰻鯰及斷線雙邊魚均為棲息在河口或河川下游常見的原生種魚類，其中線紋鰻鯰即是民間俗稱的沙毛，其背鰭及胸鰭第一根硬棘具毒腺，遭其刺傷會引起劇痛、抽搐或麻痺等症狀，是具有危險性的生物。

另外記錄到9科12種的蝦蟹螺貝類，包含4種不同的招潮蟹，其中即有特有種—台灣早招潮蟹，因族群分布較為侷限，過去曾因海岸開發、人工栽植紅樹林等因素，導致族群量顯著減少，直到近年部分地區進行紅樹林疏伐，營造開闊的灘地，才使其數量逐漸回升，是較為少見的招潮蟹。

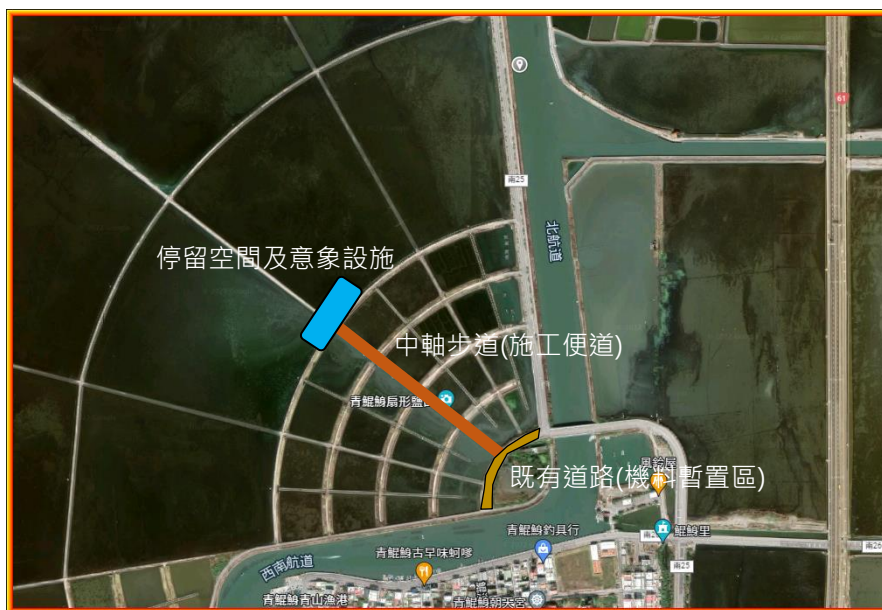
圖 25 施工便道及機料堆置區示意圖

1. 施工便道：使用既有道路連接鹽田中軸步道，利用既有中軸步道殘留之基底，以砌磚復舊工法所需使用之碎石及蚶殼摻料進行鋪設，並在面層砌磚前做為施工便道使用，在完成停留空間及意象設施後逐步後撤，待完成中軸步道後即完成本工程機具之使用。

2. 機具物料暫置區：本工程除短期使用之吊掛車輛外，其餘使用均為較小型之機具，包含山貓、120鎊裝機、8.8t 傾卸卡車等，因此在機料等搬運機動性較大，且連接道路為近期完工之鹽豐橋，因此擬就近使用鹽豐橋部份路寬做為每日工勤結束後機具停放及部份物料之堆置使用。
3. 臨時水電及廁所：本工程無申請臨時用水、電之需求，且鄰近聚落，因此不另設置臨時廁所，以既有提供公共服務場所為使用選擇。

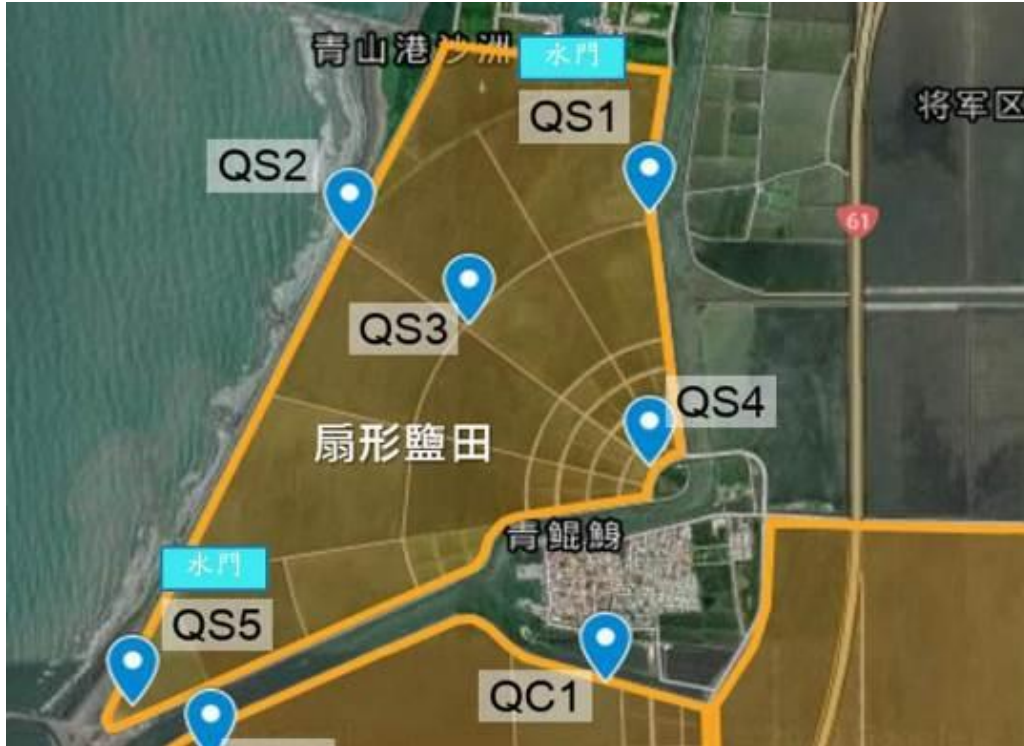
附圖6 「七股鹽田重要濕地生態及水質基礎調查計畫」扇形鹽田樣區

根據文獻資料顯示，扇形鹽田曾記錄到17科32種魚類，優勢種為頭紋細棘鰕虎，其次為雜交吳郭魚，另紀錄13科24種蝦蟹類、12科15種螺貝類，以栓海蜷、扁跳蝦、雙齒近相手蟹為優勢族群，無特有種及保育類，外來種則有2科2種，為雜交吳郭魚及斧形殼菜蛤，而從物種組成來看，兩處水門樣點(QS1、QS5)的魚類組成相近，但與其他3處樣點不同，而鹽田內的樣點(QS2、QS3)環境相似，因此物種組成相似，而 QS4為鹽田水流出口，因此與鹽田內的魚類較為相似，各樣點分布位置詳見圖6。另依據108年9月至109年6月之水質調查分析結果顯示，僅 QS4水質與其他樣點略有差異，可能是其流通狀況較其他樣點差所影響，但扇形鹽田整體水質相似度達90%以上，顯示鹽田內水質變化不大，大多屬未(稍)受至輕度污染的狀

況，但總磷偏高。而計畫所在的位置，為整個扇形鹽田的出水口，同時也受上游漚汪排水及下游西南航道，兩處排水道所影響，營養鹽來源豐富，水流流通較差，需注意避免優養化的發生。
